# Asbest

Goedgekeurd door Sociale Partners

Op pluimveehouderijen komt asbest hoofdzakelijk voor op daken van bedrijfsgebouwen zoals stallen of loodsen. Asbest blootstelling in de agrarische sector kan voorkomen bij onderhoud, reparatie en sloop van dak of scheidingsplaten maar ook door verwerking kunnen vezels vrijkomen.

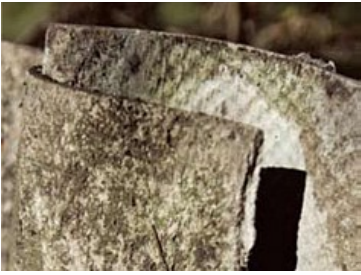
Herken asbest

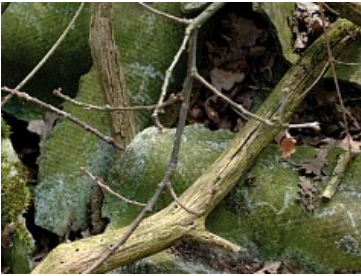
Asbesthoudend (zwerf)afval Foto's VROM

- Leg geen voorraad aan van asbest binnen het bedrijf. Het in voorraad hebben van asbest is verboden (zwerf asbest).
- Informeer de medewerkers over de risico's van het schoonmaken, schuren, zagen en boren van asbest.
